文化財保護法及び美濃加茂市文化財保護条例の一部改正

みのかも文化財ノート

No.1

旧太田脇本陣林家住宅隠居家保存修理事業

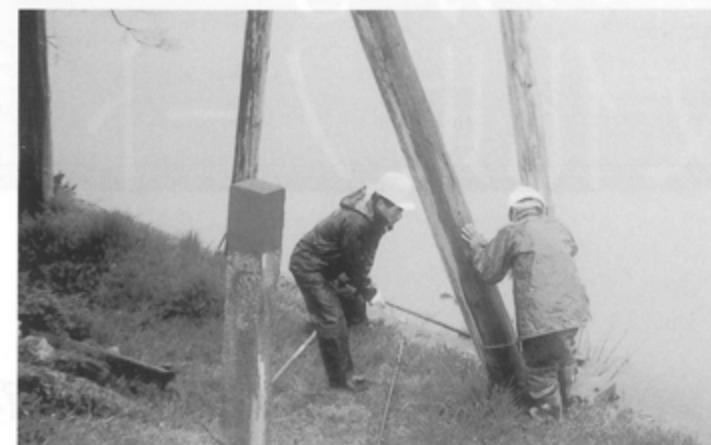
「川合のムクノキ」は、幸い直接枝を折るような被害を受けませんでしたが、川側に大きく張り出した枝を支える支柱がすれてしましました。このため、ムクノキが芽吹く前の平成17年3月に支柱を元の位置に直しました。

川合のムクノキ 支柱修理作業

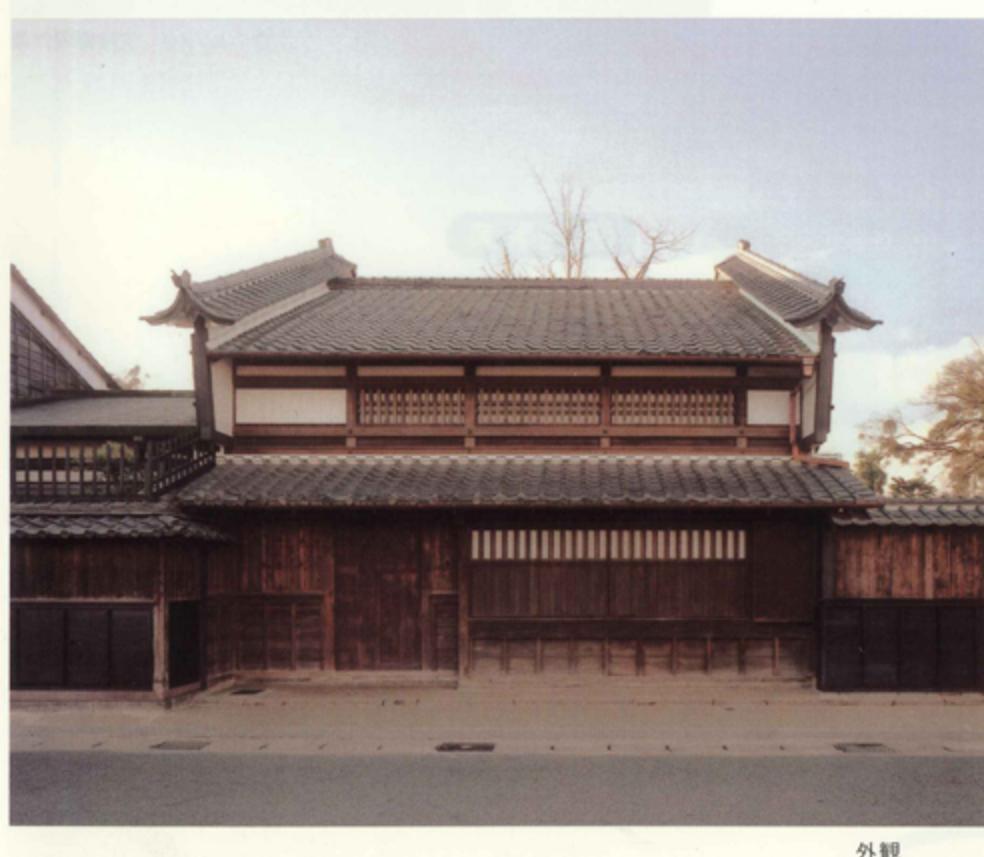
外観

平成12年に追加指定された「隠居家」は、文政12年(1829)の家相図により、この頃に建てられたものと考えられています。一列三室型の町屋形式ですが、室内的数寄屋風の造作に隠居家らしい趣があります。

「隠居家」は建設以来たび重なる水害や虫害により、建物全体が老朽化していました。「隠居家」の他に各扉の倒壊や石積みが崩れるなど、全体に痛みが激しくなったため、追加指定された建物全体を修理することが計画されました。

今回の修理は、国、県、市の補助を受けて平成15年1月に着手し、平成17年3月末までに、総事業費約1億5千万円で全体事業が完了しました。

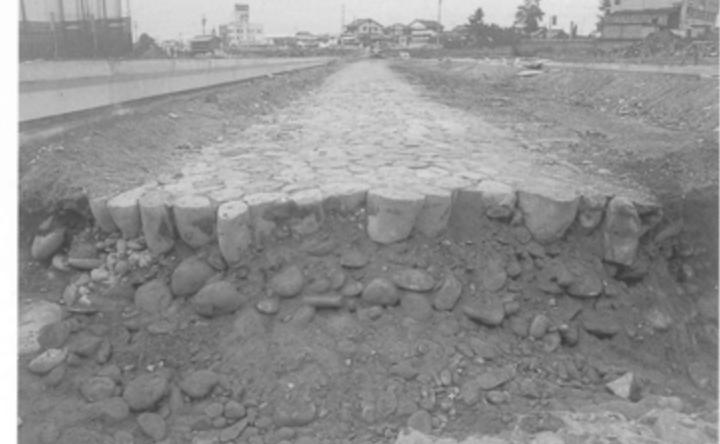
渡船場へ向かう石畳(御門町)の調査と解説パネルの設置

現在の太田橋の袂に、渡船場へ向かうための石畳がつくられました。正時代頃のことです。石畳は、まず小縫を詰め、幅30cm以上の川原石(濃飛流紋岩など)を差し込むように埋められました。石は平らな面をつくりだすように割られ、上面がそろえられています。現存していた道幅は、約4mでした。

包蔵地の照会が76件ありました。そのうち、埋蔵文化財の遺存の可能性が考慮され、試掘あるいは工事立会を対応したものが26件あり、埋蔵文化財の保護に関する指導等を行いました。そのうち、店舗建設に伴う旧中山道石畳の調査では構築方法の解明、盛土による保存と事業者の協力による解説パネルの設置等、市民のみなさんへの周知が進みました。
